Praktijkbezoek Hotspots Zwerfafval

29 oktober 2021

*Basis op orde herstellen op diverse hotspots van zwerfafval in gemeente
Neder-Betuwe*

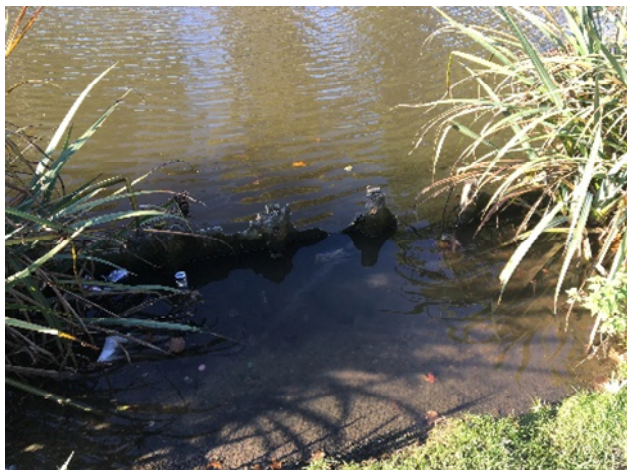
Foto 1

- Veel drijvend zwerfafval aan de waterkant en gezonken zwerfafval in het slib van de vijver (foto 1). *Advies:* uitbaggeren vijver.
- Beschoeiing (van asbest?) rondom de vijver brokkelt af en ontbreekt op delen (foto 1). *Advies:* beschoeiing vervangen en bij ontwerp nadenken op welke wijze zwerfafval in mindere mate in het water terecht kan komen (door verwaaiing), te denken aan een opstaande rand (met eenden passages).

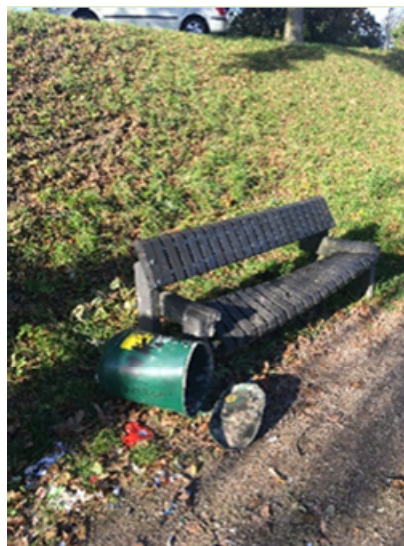
Foto 2

- Afvalvoorzieningen rondom vijver niet op orde (foto 2). *Advies:* Blikvanger naast overkapping verwijderen en vervangen voor hufferproof boenderbakken en plaatsen aan weerszijden van het jeugdhonk.

- Kunststof zitbankjes rondom vijver zijn vernield (foto 2 incl. losgeslagen afvalbak). *Advies:* Zitbankjes volledig verwijderen of vervangen voor huffer/graffitiproof metalen zitbankjes.

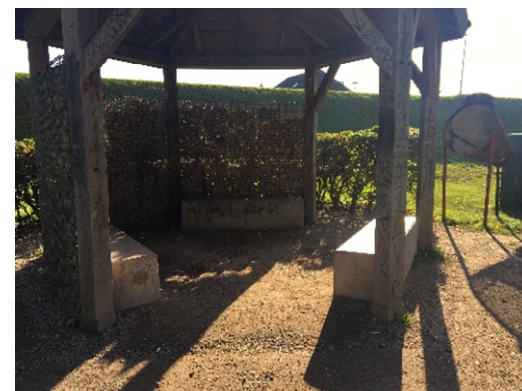
Foto 3

- Pad rondom de vijver en onder de overkapping van het jeugdhonk is niet bestraat (foto 3). *Advies:* bestraten (betegelen/asfalteren) zodat fijn zwerfafval eenvoudiger kan worden verwijderd/opgeveegd.

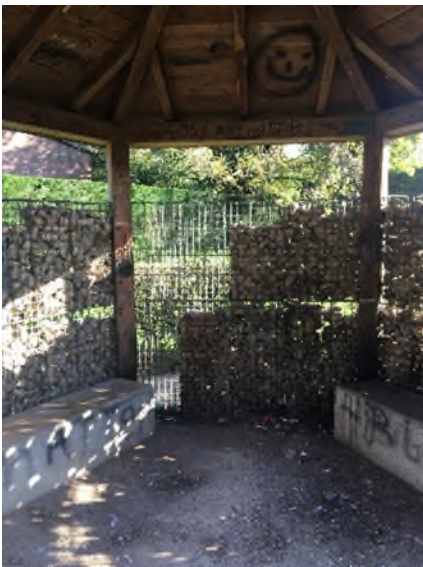
Foto 4

- Kiezelmuur onder overkapping is opengebroken en kiezels zijn deels verwijderd (foto 4). *Advies:* herstellen van het metalen framework en nader onderzoeken met welk materiaal het kan worden opgevuld, zodat het minder aantrekkelijk is om er afval tussen te steken.

- Overkapping is nu niet verlicht (foto 4). *Advies:* aanbrengen hufterproof verlichting in nok om locatie in nachtelijke uren uit anonimiteit te halen.

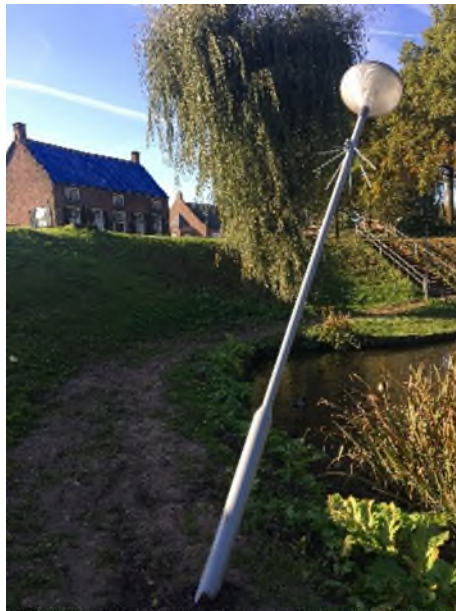
Foto 5

- Lantaarnpaal naast vijver is ontwricht (foto 5). *Advies:* herstellen en rechtzetten.
- Zitelementen en houtenconstructie onder overkapping (en naast gelegen elektriciteitskast) bevatten veel graffiti en provocerende teksten (foto 6). *Advies:* verwijderen en aanbrengen (semipermanente) anti-graffiti coating.

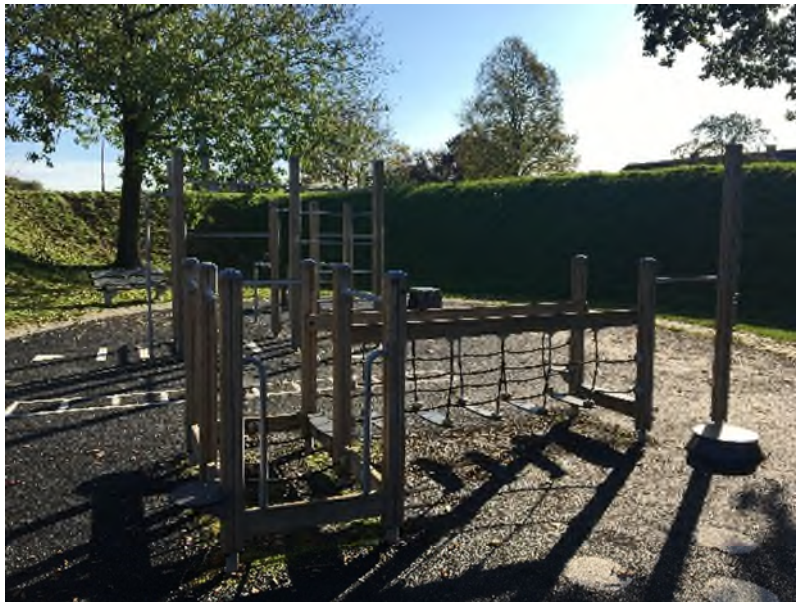
Foto 2

- Bij de **Beweegtuin** concludeerden wij dat de ondergrond en enkele toestellen een opfrisbeurt verdient (foto 1 en 2). Daarnaast kan de afvalbak geherpositioneerd worden richting het toegangspad (daarmee multifunctioneel).

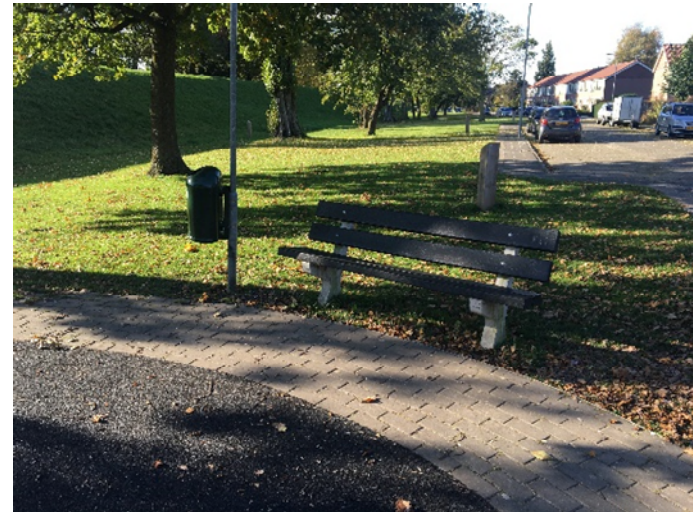
Foto 3

- Het [zitbankje en afvalbak bij de naastgelegen kinderboerderij Hertenkampje](#) (foto 3) verdienen ook een opfrisbeurt, maar kunnen mogelijk ook beiden verwijderd worden immers er meer dan voldoende zitbankjes en afvalbakken staan.
- De informatiepaaltjes (foto 4) met QR-code zijn bekrast. Enkele speelobjecten in [de naastgelegen speeltuin](#) verdienen ook een opfrisbeurt en het hekwerk rondom dient op enkele plekken hersteld te worden. Aanbevolen wordt om afvalbakken te (ver)plaatsen bij/tot de directe entrees (hekwerk) van de speeltuin.

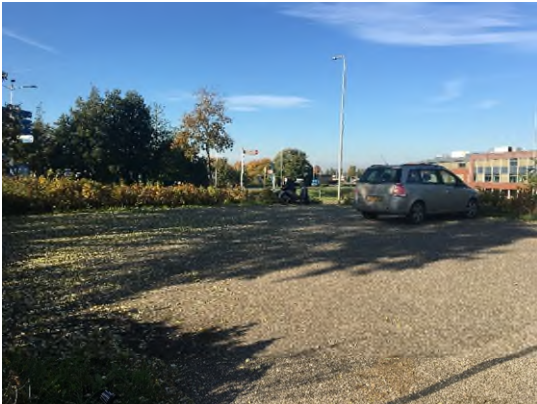
Foto 1

Ter plaatse van de parkeerplaats bij **bushalte De Leede** dienen rozenbottelstruiken (foto 1 en 2) drastisch teruggesnoeid te worden of idealiter vervangen te worden voor beukenhagen (als ook in de directe omgeving). Momenteel blijft veel zwerfafval achter in de doornige struiken en is daarmee ook moeilijk te verwijderen. Door de verschillende hoogtes van de begroeiing (en op sommige delen ontbreekt ook begroeiing) geeft dit een onverzorgde indruk. Een afvalbak (foto 3) midden in het naastgelegen grasperk heeft geen toegevoegde waarde en kan worden verwijderd: de te handhaven afvalbak bij de nabijgelegen bushalte biedt voldoende capaciteit.

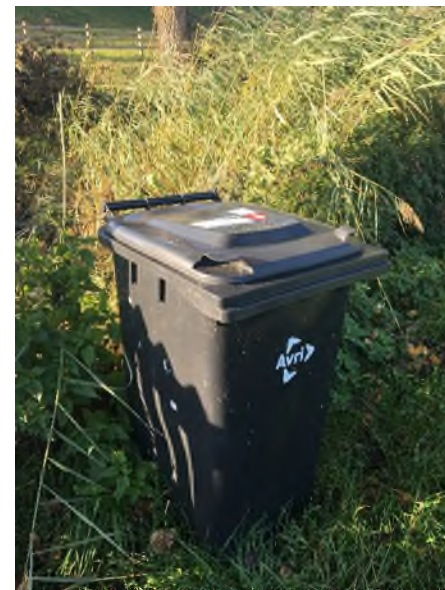
Foto 3

Ter plaatse van het strandje bij **Maneswaard** wordt aanbevolen om te onderzoeken of de miniroolcontainers (foto 2 en 3) kunnen worden voorzien van stickers met een schoonboodschap. Bij de twee entrees (foto 1) kan eventueel ook bebording geplaatst worden met een schoonboodschap. Ter inspiratie:

<https://webshop.supportervanschoon.nl/>. Mogelijk kunnen eenmalig nieuwe miniroolcontainers aangeschaft worden met betonvoet en dekselbegrenzer, zodat alle afvalbakken netjes in het gareel staan, afvaldumpingen met grof afval worden geminimaliseerd en het deksel niet kan opwaaien. Ter inspiratie: <https://www.bammens.com/shop/afvalbakken/minipole-71.html>
